# 洞性頻脈時の T 波増高による二重計測のため、 ICD 不適切作動をきたした特発性心室細動の 1 例

中野 誠 福田浩二 近藤正輝 長谷部雄飛  
佐竹洋之 平野道基 下川宏明

*T Wave Oversensing due to T Wave Augmentation during Sinus Tachycardia Induced Inappropriate ICD Shocks to Patient with Idiopathic Ventricular Fibrillation : Case Report*

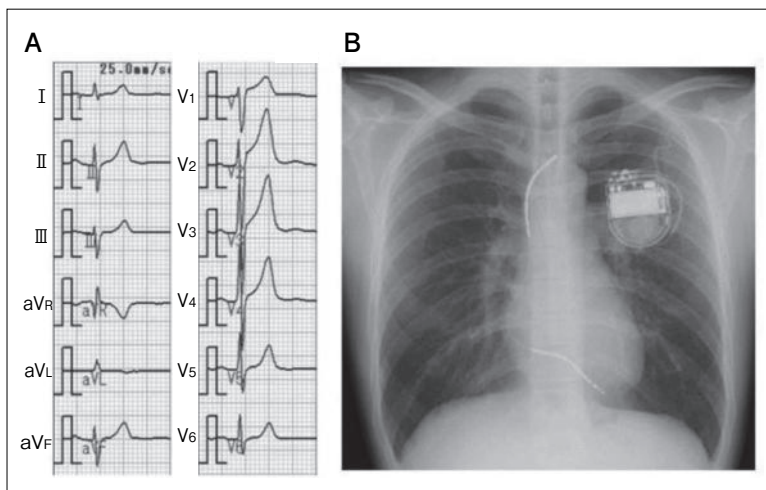
図 1  
本症例の来院時心電図，ICD 植込後のレントゲン  
A：来院時心電図，B：ICD 植込み後の胸部レントゲン

経過：平成18年8月(32歳時)，心室細動(ventricular fibrillation : VF)を発症し，救急隊の自動体外式除細動器(AED)にて電氣的除細動が施行された。他院へ搬送された後，神経学的後遺症なく回復し，加療目的に当科紹介となった。心臓超音波検査，心臓カテーテル検査にて，器質的心疾患の存在は否定的であった。ピルシカイニド負荷試験も陰性であり，IVFと診断され，ICD植込み術が施行された(Medtronic, Maximo DR 7278, VVI 40 ppm, Medtronic社製)。ICD植込み時には，臥位安静時のT波の増高を認めなかった(図1)。

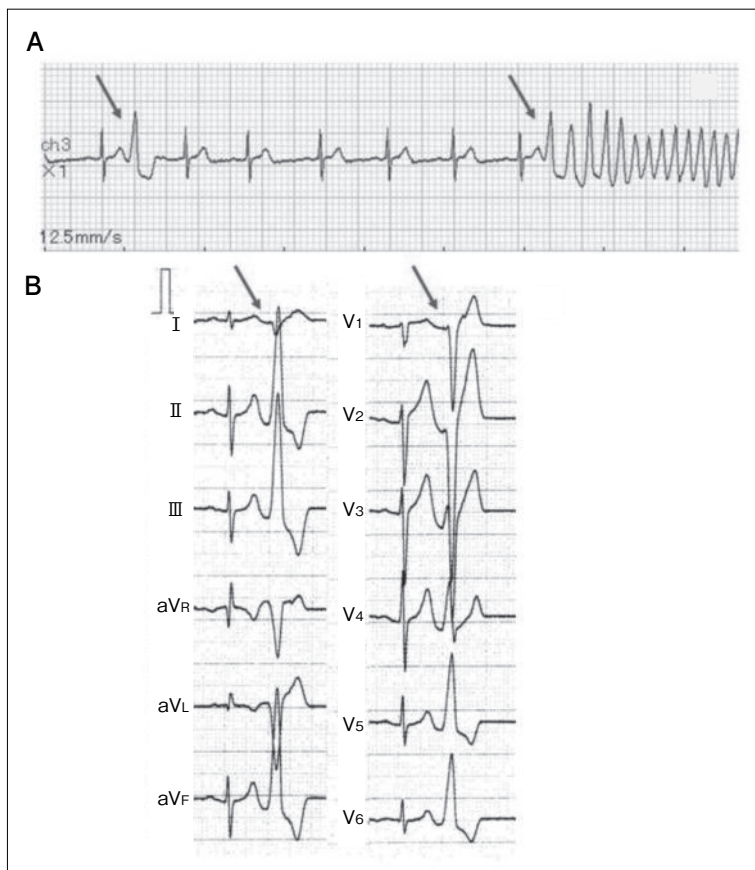
入院期間中にVFに対するICDの適切作動を認めたが，その際のモニターにて同一の morphology の心室期外収縮(premature ventricular contraction : PVC)の頻発と，そのPVCに引き続いてVFが生じていることが認められた(図2)。本PVCがVFのトリガーと判断し，PVCに対するカテーテルアブレーションを施行した。アブレーション中には

図2  
本症例入院中に認めた心室細動，心室期外収縮  
A：心室期外収縮がトリガーとなった心室細動が認められたモニター心電図。  
B：頻発する心室期外収縮。

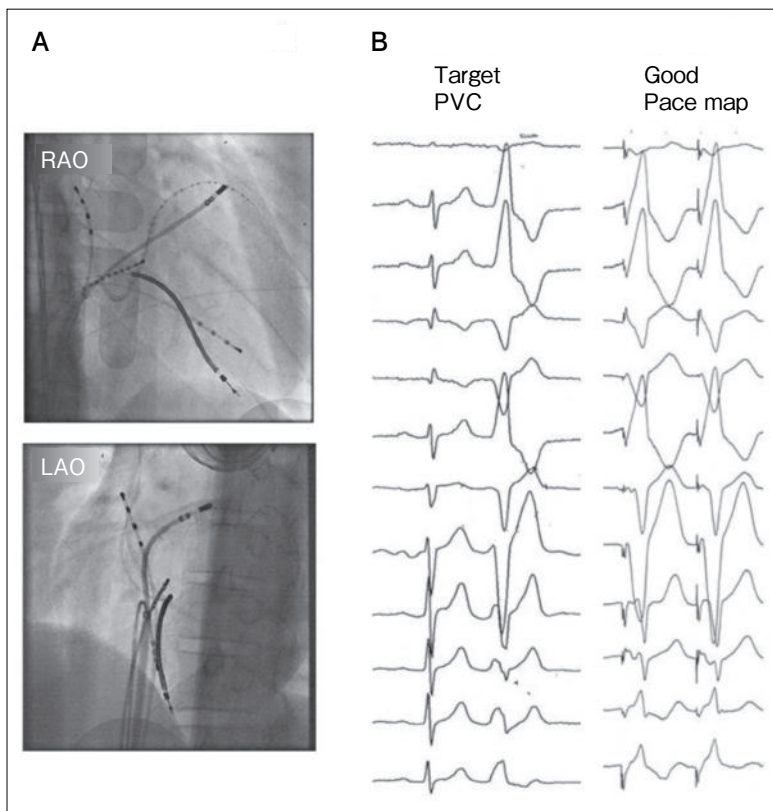
PVCの発生は極めて少なかったため，pacemapが合致する右室流出路前壁中隔に焼灼を施行した(図3)。アブレーション後にはモニター上，ほとんどPVCを認めず，ICD適切作動も生じなかった。運動負荷試験にてもPVCの出現を認めるものの，VFの誘発，ICD作動のないことを確認し，退院とした。

図3  
カテーテルアブレーション所見  
A：心室期外収縮に対するカテーテルアブレーション通電成功部位。  
B：ターゲットとなる心室期外収縮波形と pacemap 波形。

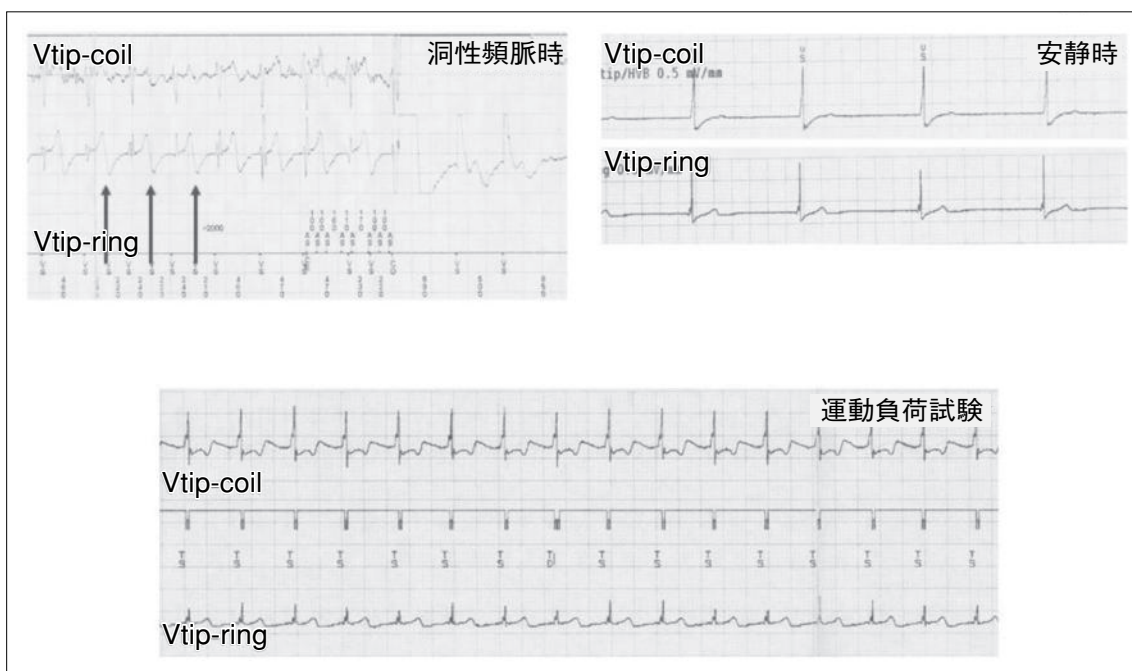
以後VF発作なく経過していたが，平成22年(36歳時)，子供を抱いて階段を昇降した際の洞性頻脈時に，RVリードのtip-ringのEGMでT波増高による二重計測となり，ICD不適切作動を呈した(図4)。当時のICDはRVリードのsensing位置が変更不可であり，sensing閾値をあげること(ventricular sensitivity 0.3 → 0.45 mV)，頻拍検出心拍数の上昇(VF zone ; 200 bpm- → 222 bpm-)，β遮断薬・カルシウム拮抗薬内服による心拍抑制強化を行い，運動負荷試験にてT波の二重計測のない状態として経過観察とした(図4)。しかし，平成23年(37歳時)，家族との口論の際に，再び洞性頻脈によるT波の二重計測から，ICD不適切作動をきたしたため，検出回数の延長(VF zone ; 18/24 → 30/40)，β遮断薬増量によるさらなる心拍抑制強化を行った。

図4 洞性頻脈時(誤作動時), 安静時, 運動負荷試験時のICDテレメトリー  
洞性頻脈時：Vtip-ringでT波の二重計測を認め、ICD誤作動が生じている。  
安静時：Vtip-ringでT波の増高なし。  
運動負荷試験：Vtip-ringでT波の増高なし。

今回われわれは, T波の二重計測により複数回のICD不適切作動を呈した1例を経験した。本症例では, 運動負荷試験でT波の増高が生じないことを確認しているにもかかわらず, 洞性頻脈時にT波の二重計測を認めている。本現象に関する考察であるが, 本症例におけるT波の二重計測は, 子供を抱きかかえて急いでいた際, あるいは家族との口論

の際といった精神的ストレスが付随する状況で頻回に認められており, 精神的興奮による交感神経トーンの上昇がさらなる洞性頻脈時のT波の増高に寄与した可能性が考えられる。このため, 肉体的ストレスの再現である運動負荷試験のみでは, 必ずしも頻脈時のT波増高の程度 of 予想が容易でなかったものと推察される。

ICD電池残量の低下，ならびに本症例でのICDリードがリコール対象のリードであったこともあり，最終的には平成25年8月に新規ICDへの交換およびリード追加術を施行した(図5，ICD；Medtronic Evera VVI 40 ppm，VF 222 bpm-)。新規ICDではT波識別機能でT波の二重計測回避が可能であり，術後，運動負荷試験にて不整脈出現ならびにT波の二重計測を認めないことを確認し，退院とした。その後も現在まで約2年間，ICD作動なく経過している。

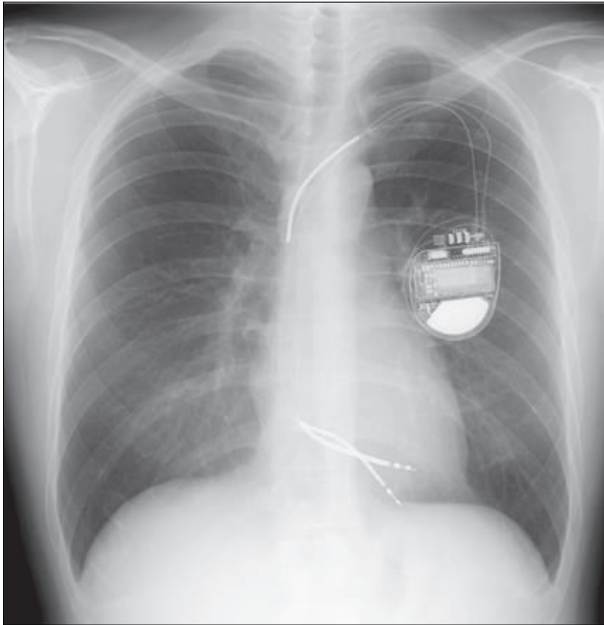
図5 ICD本体交換, ICDリード追加後の胸部レントゲン
